UNIVERSIDAD NACIONAL DE RÍO CUARTO FACULTAD DE AGRONOMÍA Y VETERINARIA

INFORME TÉCNICO DE COYUNTURA

INUNDACION, ANEGAMIENTO y EROSION HÍDRICA de TIERRAS en el SUR de CÓRDOBA

CICLO DE COSECHA GRUESA 2012-2013¹

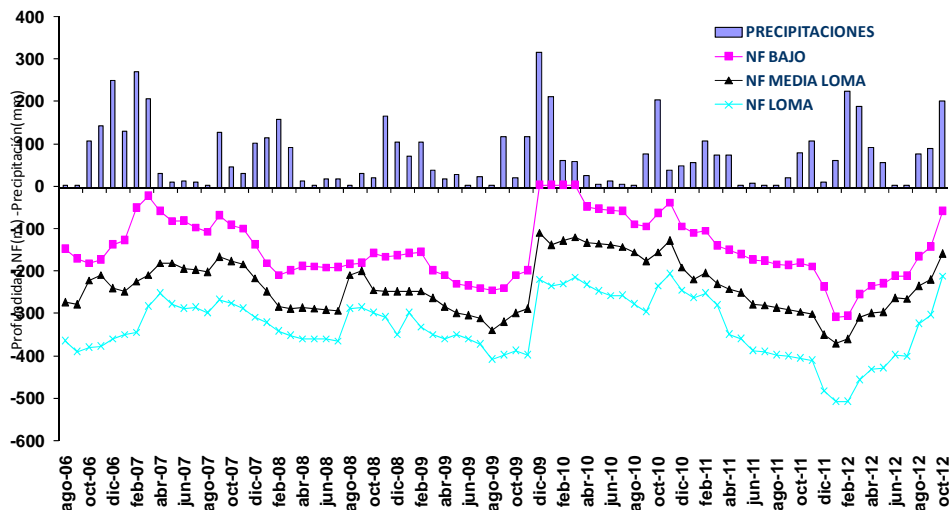
La evaluación de niveles freáticos para los últimos meses del año (Febrero de 2012 hasta la actualidad), muestra un ascenso muy importante producto de este aumento en las precipitaciones y balance hídrico positivo (Figura 2). Los niveles freáticos en las posiciones topográficas bajas oscilan en promedio entre 0 a 0,60 m, mientras que en el resto de las posiciones (medias lomas y lomas) los niveles oscilan entre 1 m y 3 m.

Figura 2. Precipitaciones mensuales y nivel promedio de napa en tres posiciones del relieve (Loma, media loma y bajo). Fuente: Red de freatímetros ubicada en el Departamento PRSP.

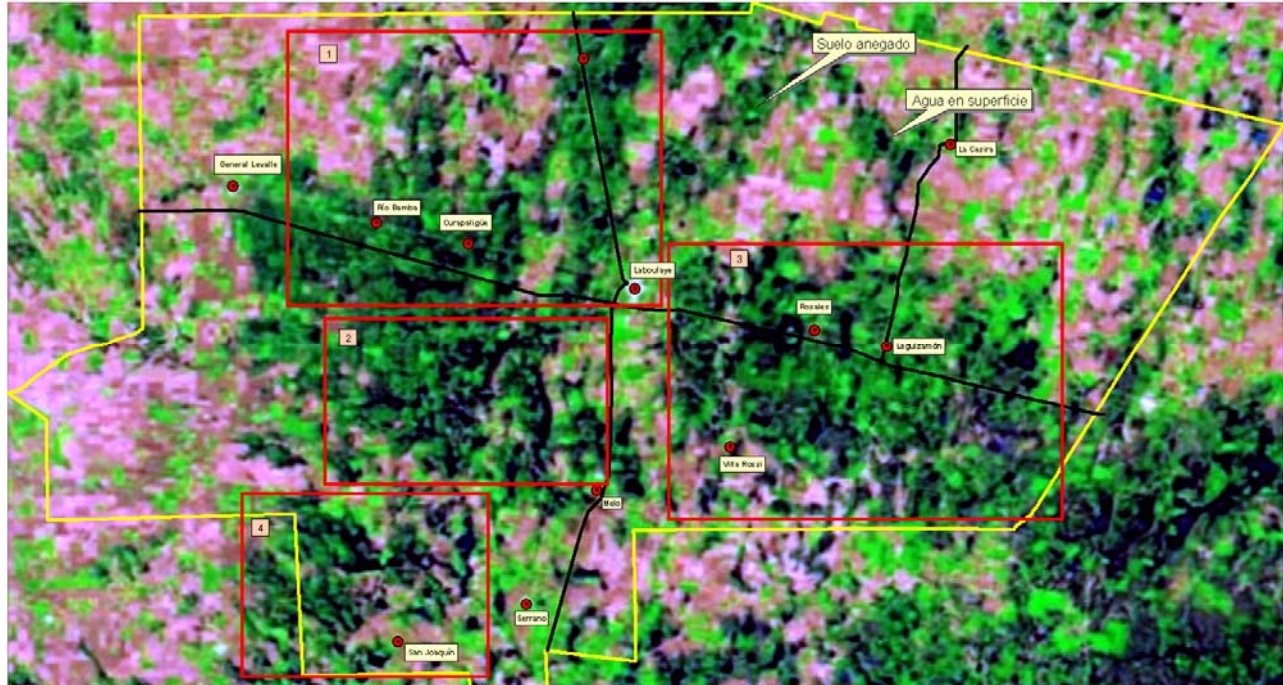
Figura 5: Estado hídrico del Departamento P. R. S. Peña - 30 de Octubre de 2012. Fuente: Elaboración propia en base al procesamiento digital de una Imagen Modis del 30/10/12.

En esta imagen (Figura 5) se aprecian cuatro áreas con una importante recarga hídrica pero con diferentes niveles de riesgo de daños, para el Departamento PRSP. Estos sectores son:

Sector 1: Cuenca de los canales Devoto, La Diagonal, Norte, de Copa, El Ala y Los Tamarindos, con salida al sistema hídrico del río Saladillo: Esta área es muy susceptible a sufrir inundaciones por estar conectada a los sistemas hídricos serranos (Canal Devoto, La Cautiva y Arroyo Ají). La recarga actual se debe exclusivamente a las lluvias locales y, de funcionar los canales normalmente, se prevé una descarga moderada rápida del sitio. En tal sentido, el Gobierno de la Provincia de Córdoba ha ordenado la ejecución anticipada de tareas de limpieza de los canales que quedan muy expuestos a perder su sección hidráulica por la sedimentación, causada por la erosión de los propios cursos de aguas y por la ocurrida en las áreas de aporte de las cuencas medias y altas.

Sector 2: Colonia Santa Ana: Este sector corresponde al tramo superior de la cuenca La Picasa aunque su conexión al sistema de drenaje artificial es muy lento por lo que la recarga hídrica en planicies bajas e intermedias bajas y altas presentan niveles de riesgo conforme a cada unidad de tierras.

Sector 3: Cuenca superior del sistema de drenaje artificial La Picasa: Area rural de los municipios de Villa Rossi, Rosales y Leguizamón. Presenta un importante recarga hídrica, aunque se espera una descarga más rápida del agua en superficie dado el normal funcionamiento de los canales de drenaje que interconectan los embalses de Cabarero, Rosales, Viveros y La Amalia (obras del PFCI).

Sector 4: Tramo superior de la cuenca Serrano – Bucharado – Charlone. Este sector, caracterizado por ser una cuenca cerrada o arreica (con un drenaje superficial lento), sin canalizaciones, posee similar comportamiento al Sector 3 de Colonia Santa Ana.

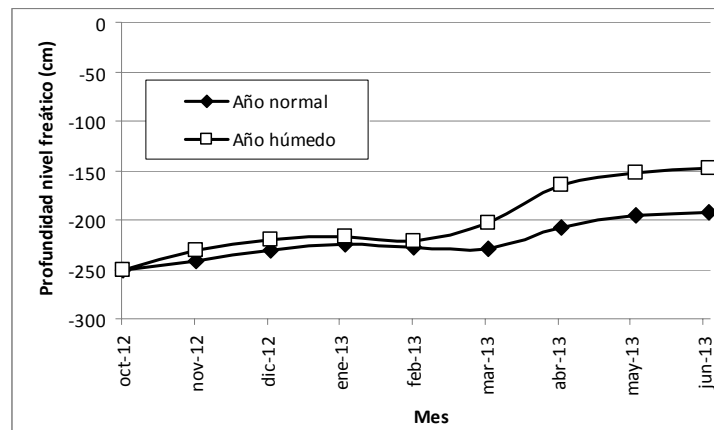
Las perspectivas para estas situaciones son de riesgo nulo de anegamiento, y de muy buenas condiciones de productividad (Figura 6). La napa siempre se encuentra por debajo del nivel crítico para salinización del suelo (aproximadamente 100 cm). No aparecen riesgos de anegamiento en el otoño 2013.

Figura 6: Posible oscilación del nivel freático durante el período Noviembre 2012 – Julio 2013, en base a dos escenarios climáticos para la situación de LOMAS.

La mejora en la productividad del suelo por presencia de la napa depende de su salinidad: toda napa con una salinidad inferior a 3 gramos de sal por litro (equivalente a 5 dS/m en unidades de conductividad eléctrica) es potencialmente aprovechable por los cultivos regionales. Con contenidos salinos superiores a este límite el aprovechamiento del agua de la napa es menor, hasta hacerse nula con salinidades superiores a 7 gr/l (equivalente a 10 dS/m).

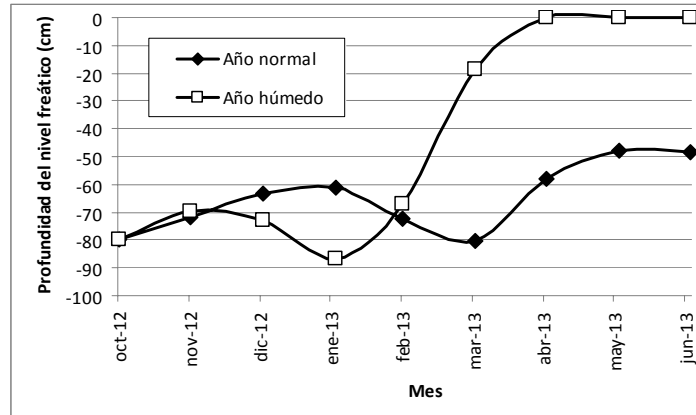
En estas situaciones, con napas actuales por encima de alrededor de 80 cm, la situación es de alto riesgo de anegamiento en el otoño de 2013, en especial bajo un escenario húmedo (Figura 7). También bajo un escenario de año normal el riesgo de anegamiento en otoño 2013 es alto ya que la altura de la freática se encuentra muy cercana a la profundidad crítica por falta de piso (aproximadamente 50 cm).

Figura 7: Posible oscilación del nivel freático durante el período Noviembre 2012 – Julio 2013, en base a dos escenarios climáticos para la situación de PLANICIE INTERMEDIA BAJA.

Si las condiciones actuales de los lotes agrícolas son similares a estas se recomienda destinar el lote a uso ganadero, verdeo de verano, o en caso de tomar la decisión de un uso agrícola, asumir un alto riesgo de dificultades en la época de cosecha.

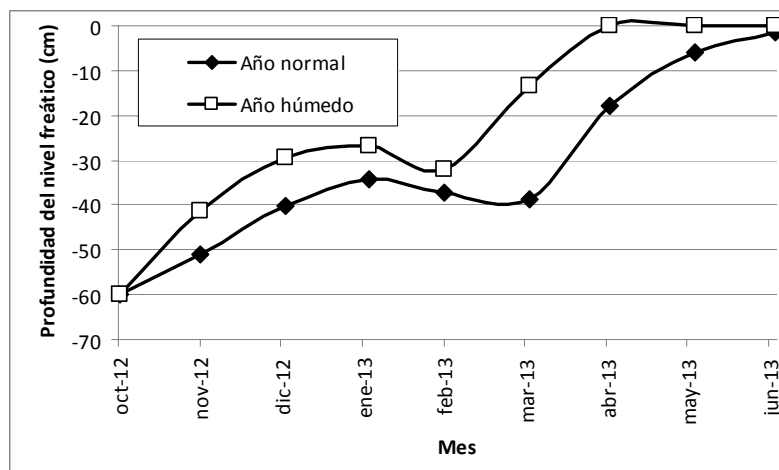
Para una situación de napa del orden de 60 cm, representada por el freatómetro Leguizamón, la situación es de muy alto riesgo de anegamiento al otoño 2013 (Figura 8), para ambos escenarios climáticos, ya que se alcanza la saturación del suelo dentro del período de cosecha de cultivos de verano. Para esta situación se recomienda una estrategia productiva de minimizar riesgos, en base a la siembra de pastos de verano, o de asumir riesgos con un cultivo de cosecha, pero de muy bajo costo.

Figura 8: Posible oscilación del nivel freático durante el período Noviembre 2012 – Julio 2013, en base a dos escenarios climáticos para la situación de PLANICIE INTERMEDIA BAJA, freatómetro Leguizamón.

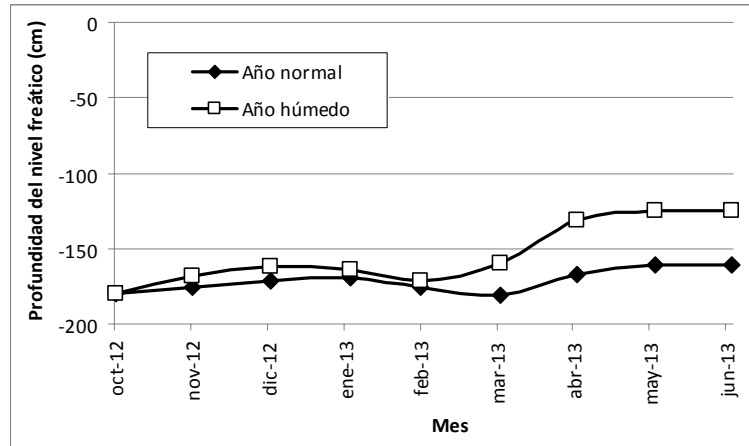
En estas condiciones, con napa actual por debajo de 150 cm, el riesgo de anegamiento es bajo, aunque la napa puede acercarse en el próximo otoño al nivel crítico de napa con peligro de salinización del suelo (Figura 9). No obstante estas situaciones también representan un muy alto nivel de productividad del suelo, dependiendo del contenido salino de la napa.

Figura 9: Posible oscilación del nivel freático durante el período Noviembre 2012 – Julio 2013, en base a dos escenarios climáticos para la situación de PLANICIE INTERMEDIA ALTA. Leguizamón.

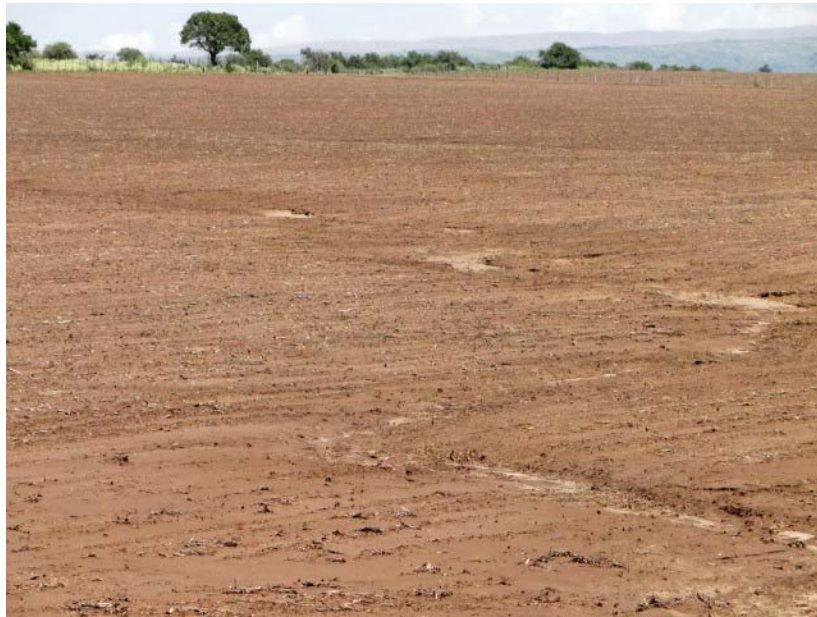
Figura N° 6: Area rural El Esquinazo. Ruta Pcial 23. Vista suelo “planchado” con surcos de erosión

En función de este escenario se considera imprescindible la adopción por parte de los productores del conjunto de de las técnicas de manejo del suelo y del relieve para prevenir la erosión hídrica. La utilización de manera aislada o excluyente de cualquiera de estos conjuntos de técnicas no necesariamente resolverá la problemática abordada. Su utilización de manera complementaria ofrece una manera más integral de intervención sobre la situación problema. Por cada mm de agua de escorrentía perdida se dejan de producir 18 Kg de maíz y 9 Kg de soja, teniendo en cuenta que en una lluvia intensa de 50 mm en una hora puede perderse entre un 20 a 30 % por escorrentía (10 a 15 mm), esto significa entre 2 y 3 qq de maíz y entre 1-1,5 qq de soja, que dejan de producirse, sólo en esa lluvia.

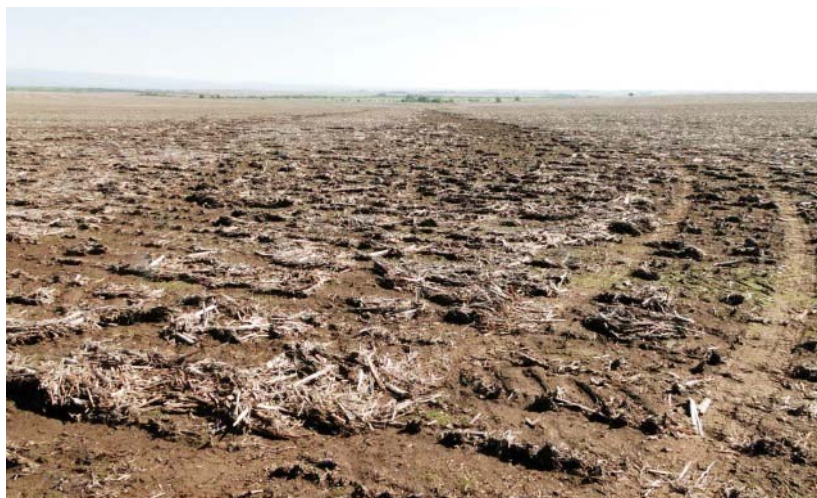
Figura N° 7: Area rural El Esquinazo. Ruta Pcial 23. Vista suelo con escasa cobertura superficial y arrastre de rastrojo por escurrimiento. Foto 2/11/12

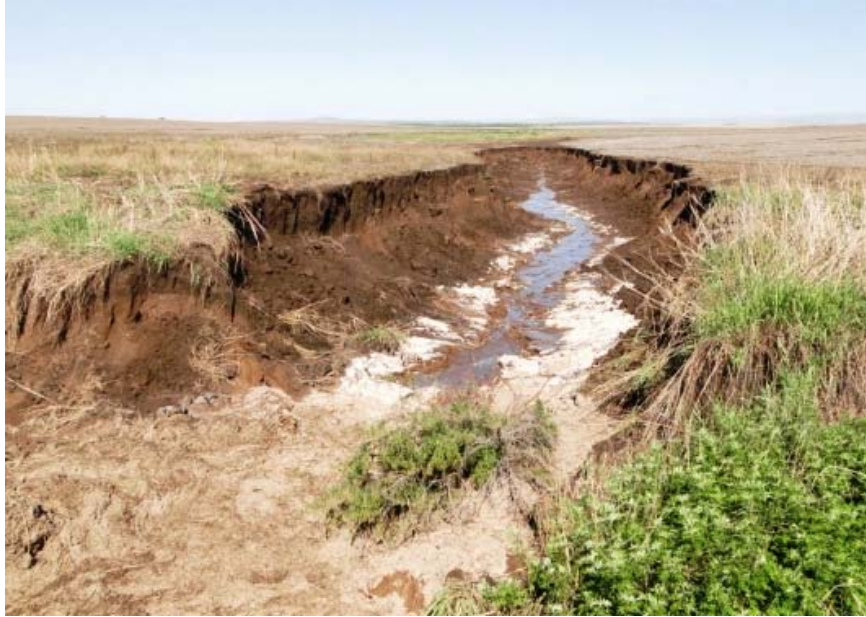
Figura N° 8: Cuenca La Colacha. Activación de erosión en cárcava con lluvia del día 28/10/2012.
Foto 2/11/12

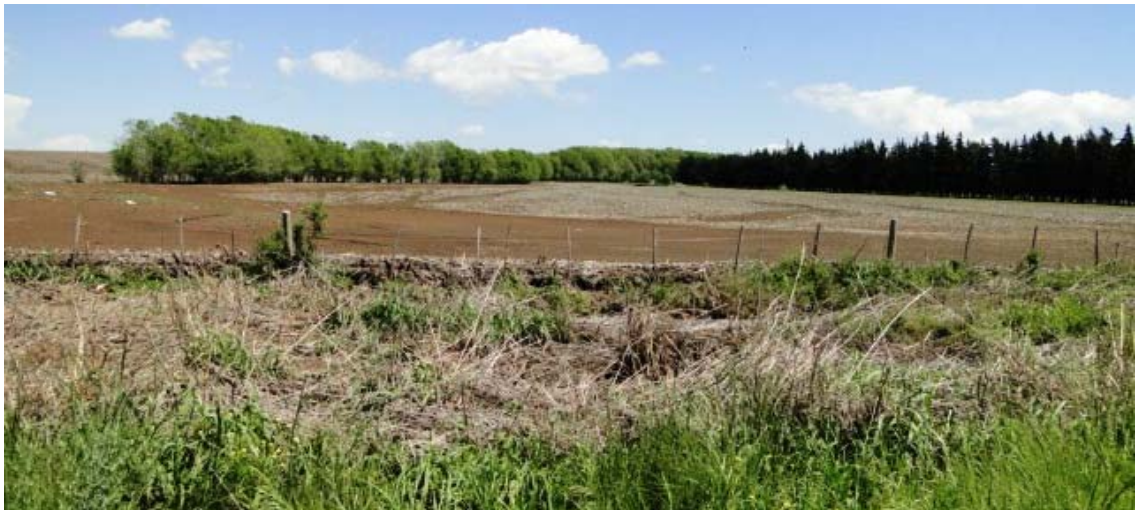
Figura N° 9: Cuenca La Colacha. Área de sedimentación de escurrimiento en lámina. Acumulación de rastrojos en alambrados. Foto 2/11/12

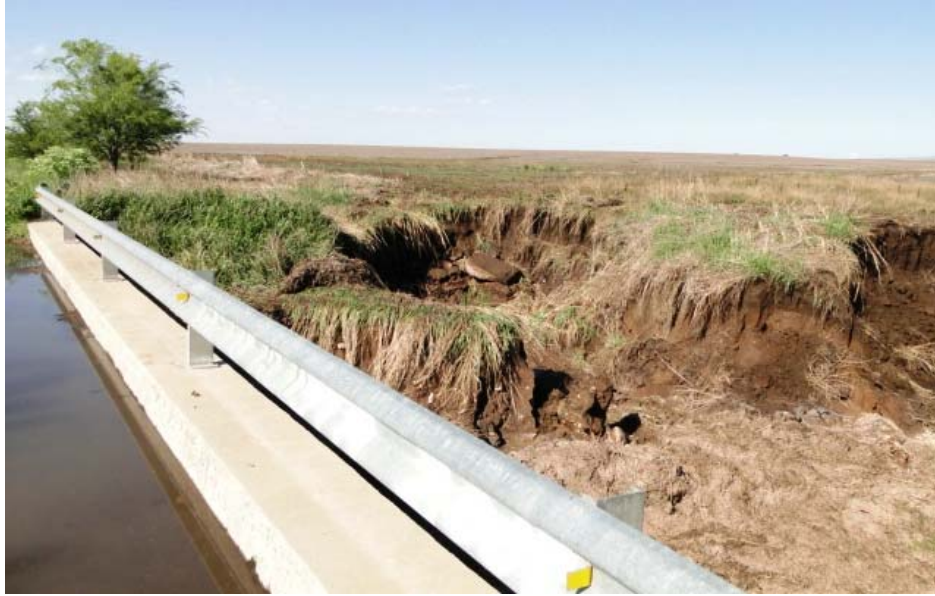
La erosión de márgenes y fondo de los cauces también es significativa tal como indica la Figura 10. Este proceso además de generar sedimentos que terminan colmatando los canales de las cuencas bajas ponen en riesgo la infraestructura vial.

Figura N° 10: Ruta Pcial 23. Puente arroyo La Colacha tributario del arroyo Santa Catalina.
Foto 2/11/12

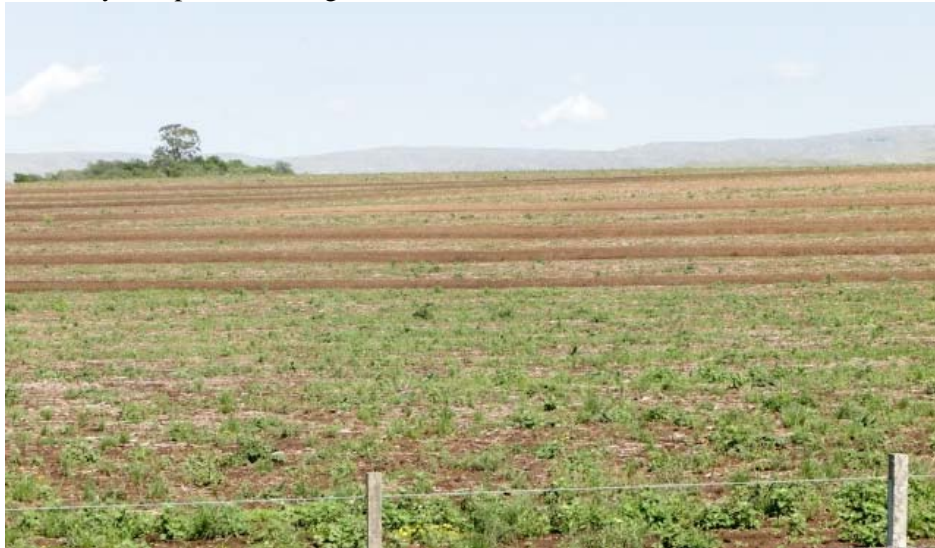
En los lotes en donde se han aplicado las técnicas de conservación de suelos adecuadas la erosión es nula (Figura 11) con una mayor captación del agua..

Figura N° 11: Terrazas de desagüe. Área rural Las Tapias. Sin signos de erosión. Foto 2/11/12.
